Lötstation mit reichlich Mängeln

Wir importierten in diesem Sommer eine sehr komfortable und für den gebotenen Komfort recht preiswerte 80-W-Lötstation, die AT 80D (Best.-Nr. JD-862-79, siehe Titelbild). Deren Funktionen finden Sie untenstehend zusammengefasst, die komplette Beschreibung inklusive Bedienungsanleitung zur Voraborientierung ist im ELV-Internet-Angebot hinterlegt.

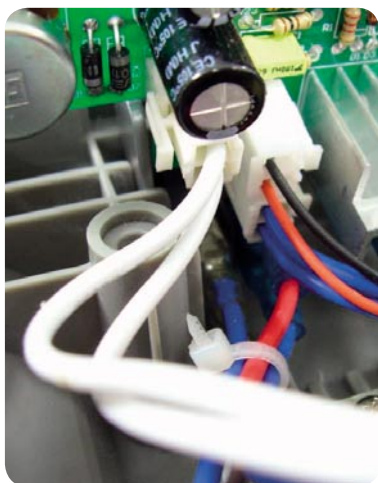
Ausgangszustand: keine Isolierung zwischen 230-V-Seite und Sekundärseite (Steuerelektronik)

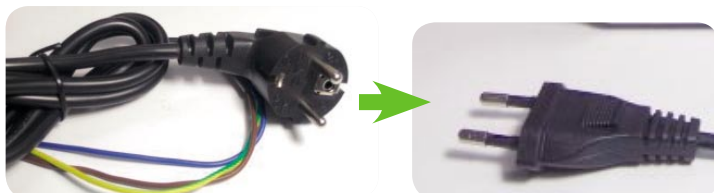
Das Schutzkontakt-Netz Kabel wurde gegen ein Euro-Netz Kabel getauscht und passt nun auch sauber in die Kabeldurchführung.
