Der Weg zum sicheren Produkt – Qualitätssicherung bei ELV

Steckdosenleiste mit USB-Netzteil

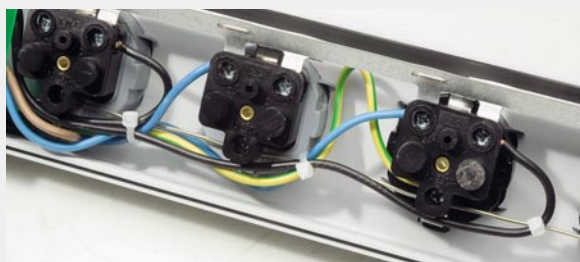
Bild 4: So fixiert hat ein Leistungsende auch beim Lösen aus der Verschraubung keinen großen Aktionsradius und löst allenfalls FI- oder LS-Schalter aus.

Da war unser Steckdosenleisten-Muster das krasse Gegenteil, wie man in Bild 3 in der Nahaufnahme sehen kann. Schon die verschweißte und nicht fixierte Netzzuleitung (braun/blau) ist nicht vertrauenerweckend, aber die einfach angelöteten Netzzuleitungen für das USB-Netzteil (schwarz/rot) können im Ernstfall eine Katastrophe auslösen. Wenn diese sich lösen – sei es, weil die Lötstelle schlecht ausgeführt ist, sei es durch mechanische Belastung (immerhin kann solch eine Steckdosenleiste ja auch als mobile Werkstatteleiste eingesetzt, täglich mit dem Service-Auto gefahren oder anderweitig belastet werden) –, kommt es im einfachsten Fall zum Kurzschluss oder Auslösen eines FI-Schalters, im schlimmsten Fall gelangt das gelöste und in keiner Weise gesicherte Kabelende auf die Sekundärseite des USB-Netzteils ... Wenn man schon auf eine Verschraubung verzichtet, gehört solch eine Verbindung geschweißt und immer so fixiert, dass ein sich lösendes Leitungsende keinen großen Aktionsradius bekommt. Beispielhaft ist solch eine Fixierung in Bild 4 zu sehen.

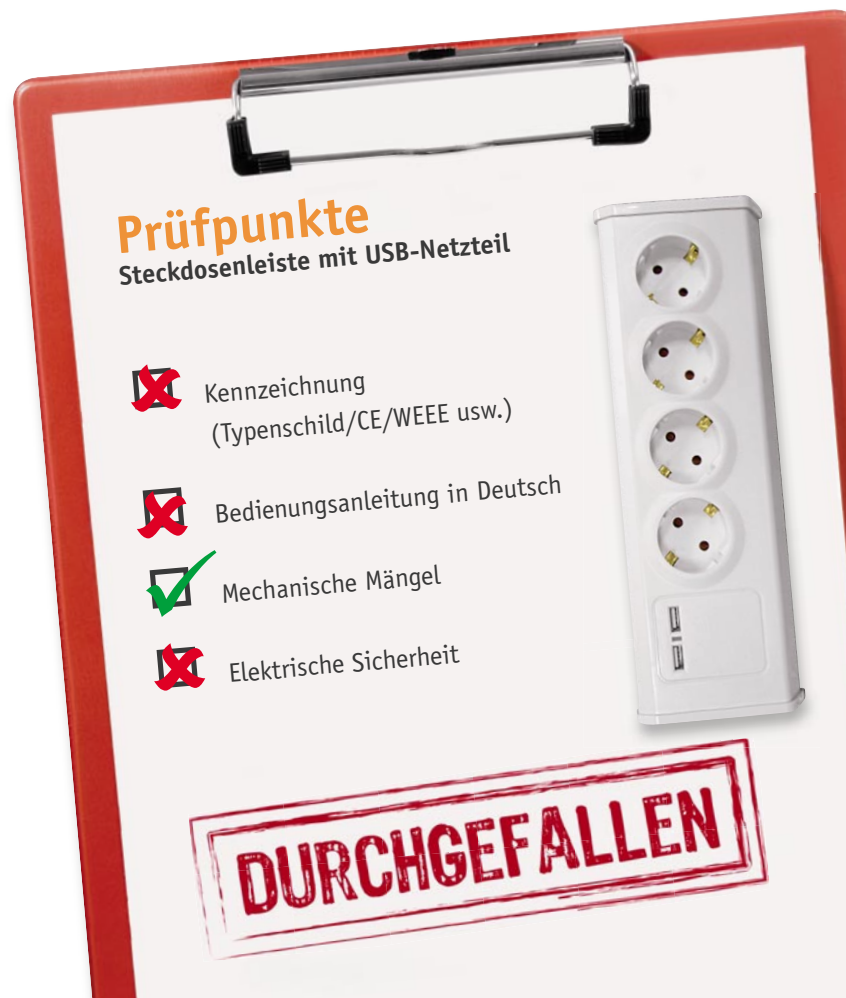
Am anderen Ende der Netzzuleitung für das USB-Netzteil sieht es nicht besser aus (Bild 5), auch hier sind die Leitungsenden einfach nur eingelötet und können sich im Ernstfall ebenfalls frei im Gerät bewegen. Bild 6 zeigt, wie man es richtig macht. Es müssen ja nicht unbedingt Klemmleisten sein. Sauber (z. B. durch doppelte Löcher in der Platine gezogen) fixiert kann man die Leitungsenden auch einlöten.

Bild 5: Ungesichert eingelötete Netzleitungen – hier ist Gefahr im Verzug.

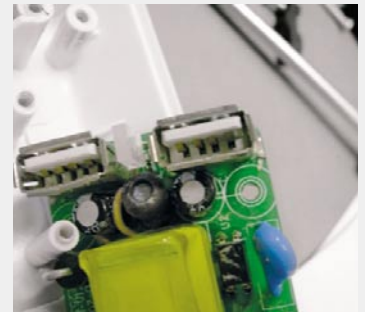
Bild 10: Die USB-Buchsen-Gehäuse sind von außen berührbar – sie gehören an den Schutzleiter angeschlossen oder müssen durch eine entsprechende zugelassene Isolierung von der Netzseite getrennt sein.

dann völlig wirkungslos. Blickt man auf die Rückseite der insgesamt nicht gerade sauber bestückten und offenbar von Ungeübten handgelöteten Platine (Bild 8), fallen zwei weitere Mängel ins Auge. Zunächst ist die hier zu sehende Art der Leitungsführung der nur einfach isolierten Netzleitung so nicht zulässig, sie muss doppelt isoliert sein, um hier entlanggeführt werden zu dürfen. Ein paar ungünstige Bewegungen und dann nützen auch die gerade so auf der Platine eingehaltenen Sicherheitsabstände Primär-Sekundär nichts. Auch hier wieder das Beispiel (Bild 9), wie man es richtig macht. Der zweite Mangel, in Bild 10 illustriert: Die von außen berührbaren USB-Buchsen sind weder an den Schutzleiter gelegt, noch durch eine entsprechende doppelte Isolierung von der Netzspannung getrennt. Sollte sich eine netzspannungsführende Leitung im Gerät lösen, muss wenigstens verhindert werden, dass von außen berührbare Teile Netzspannung führen können. Ist hier der Schutzleiter ans Gehäuse der USB-Buchse angeschlossen, sorgt der hauseigene FI-Schalter für Sicherheit im Fall der Fälle.

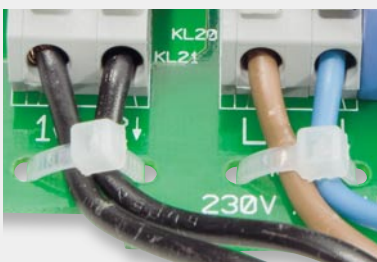
Bild 6: Mindestens so muss eine Leitungsführung auf der Platine aussehen. Die Kabelbinder verhindern, dass eine gelöste Leitung im Gerät „vagabundiert“.

Bild 6 offenbart noch einen weiteren Mangel. Hier sieht man beispielhaft, wie leicht die unisolierte Glassicherung von einer sich lösenden Anschlussleitung überbrückt werden könnte. Die Schutzfunktion wäre
