Probleme bei der Montage des Danfoss RAV und RA

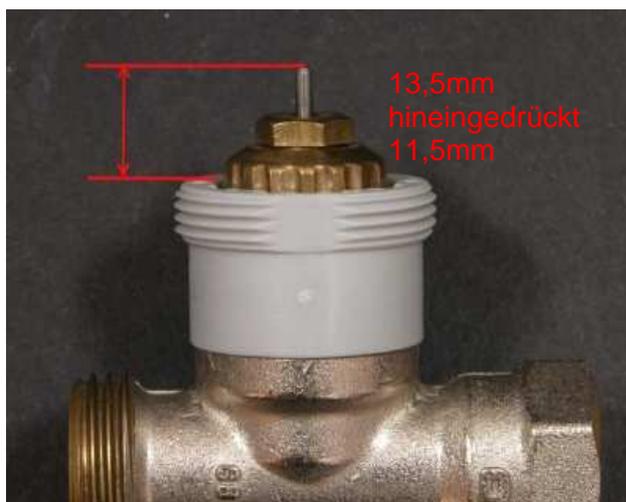
richtig montierter Adapter

Antwort: Beim Danfoss RA Ventil kann es vorkommen das der Adapter nicht richtig montiert wurde. Der Adapter muss hier ohne eingesetzte Schraube aufgebogen werden und ganz auf das Ventil geschoben werden. Erst danach ist hier die Schraube einzusetzen und der Adapter festzuziehen.

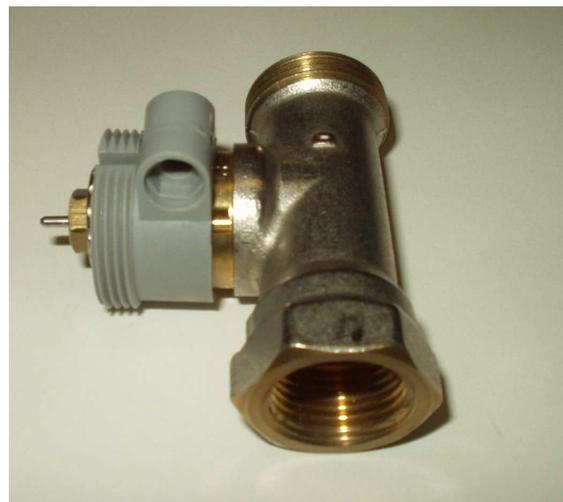
falsch montierter Adapter
